# KUZEY MAKEDONYA'DA GOSTİVAR BEY EVİ

### GOSTIVAR BEY HOUSE IN NORTH MACEDONIA

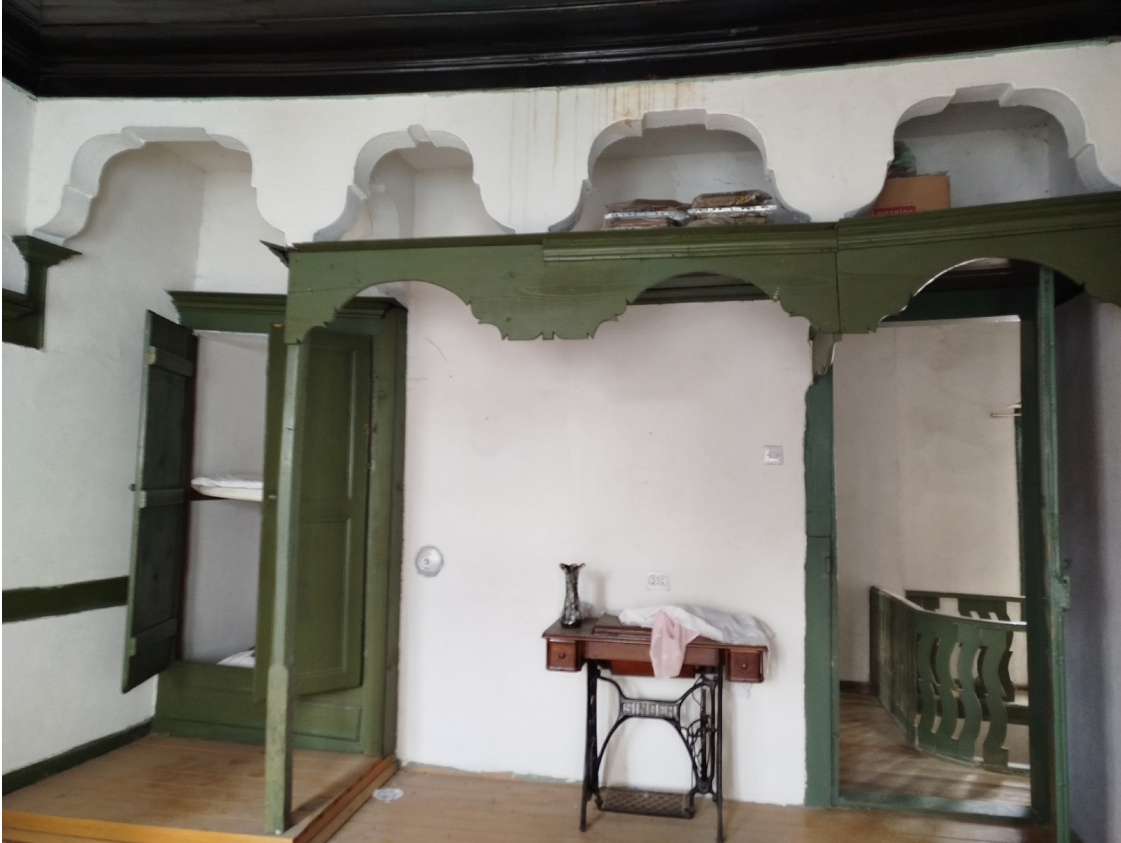
Odalarda dekoratif unsur olarak, tavanlarda rozet şeklinde işlemlere yer verilmiştir. Tavan, musandıra ve merdivenlerde ahşap malzeme kullanılmıştır (Görsel 1). Musandıra, yorgan ve yatakların konulduğu yer olarak kullanılmaktaydı. İç dekorasyonuna önem verilen yapıyla ilgili daha önce Gostivar Konservasyon Merkezi adına araştırma yapmış olan sanat tarihçisi Slavica Trajkovska, yapının iç kısmının tahrip olduğunu belirtmekte ve geçmişteki görünümünün yalnızca az bir kısmının günümüze kadar ulaştığını ifade etmektedir. Bu doğrultuda, yapının belirli dönemlerde değişime uğradığı söylenebilir.

Görsel 1: İç kısımdan detay. E. Diko, 2025.

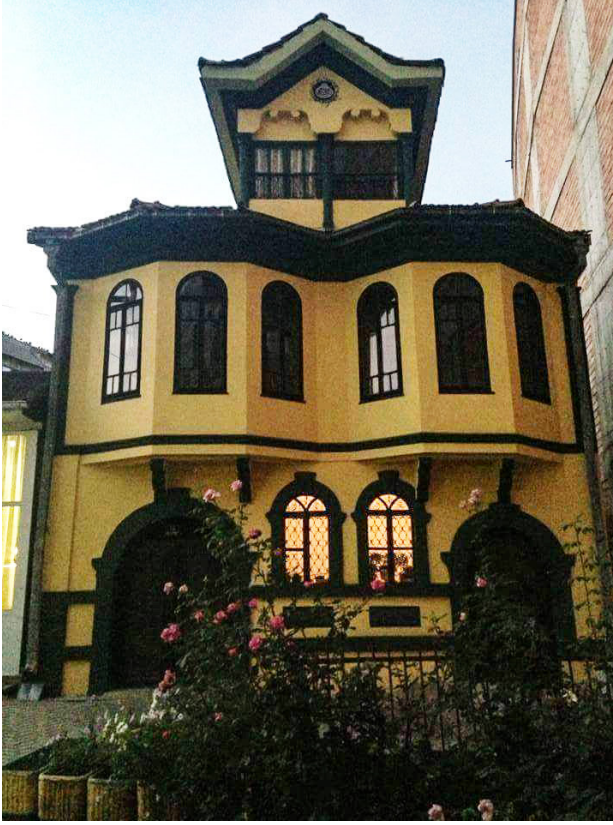
Görsel 2: Bey  
Evi Genel  
Görünümü. E.  
Diko, 2017.

Bu yapının çatısı, yapının en estetik ve dikkat çekici kısımlarından birini teşkil etmektedir. Ön cephesinde bulunan alınlık kısmında, belirgin şekilde Arap harfleriyle “Allah” ibaresi yer almaktadır (Görsel 2). Söz konusu alan, yapının en öne çıkan ve dikkate değer bölümlerinden birini oluşturmaktadır. Bu

bölümde dikey olarak konumlandırılmış pilastrlar, neoklasik üslubun özelliklerini yansıtmaktadır. Sütunlar, stilize edilmiş başlıklarla son bulmakta ve çatı kornişine dayanmakta olup, bu kısım alaturka kiremitle son bulmaktadır.

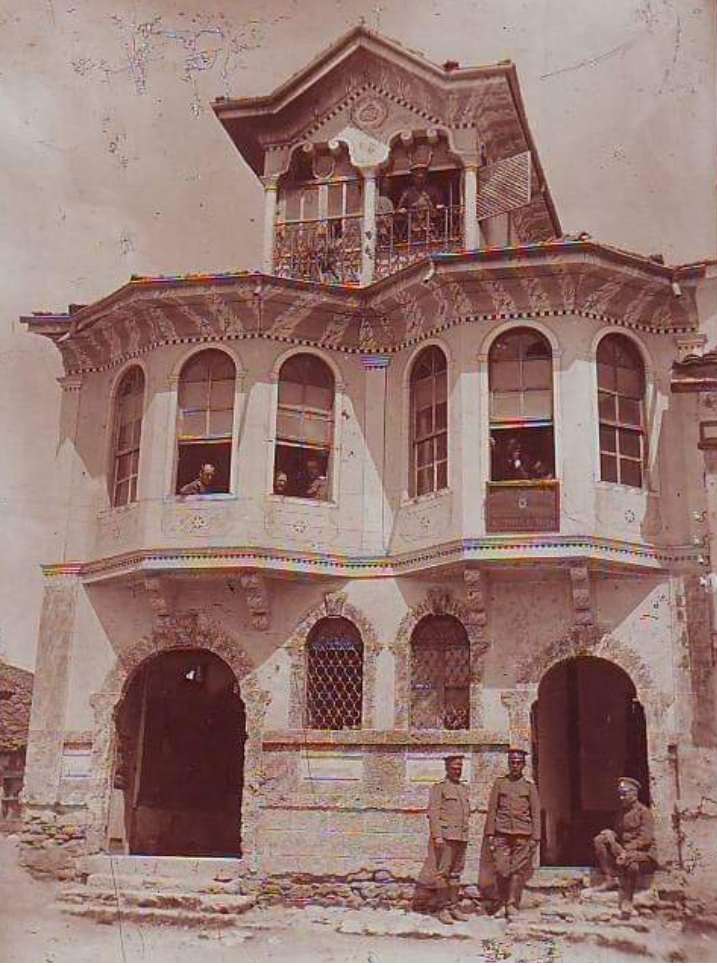
Yapıda sarı ve yeşil renklerin belirgin kullanıldığı görülmektedir. Bu durum her ne kadar yapıya canlı ve renkli bir görünüm katmış olsa da eski fotoğraflar incelendiğinde yapıda daha sade ve açık tonlardan oluşan bir renk kompozisyonunun hâkim olduğu görülmektedir. (Görsel 3). Bu değişimin, daha sonra gerçekleştirilen onarım çalışmaları sonucunda ortaya çıktığı anlaşılmaktadır. Yapının bu görsel değişimi, 2013 yılında Gostivar Konservasyon Merkezi tarafından yürütülen restorasyon çalışmaları sonucunda ortaya çıkmıştır (<https://faktor.mk/gostivar-k-e-stanuva-nova-turistichka-a/>). Yapı, bu tarihten itibaren günümüze, mevcut renk düzeniyle ulaşmıştır.

Görsel 3: Yapının eski görünümü. Ersin Diko Fotoğraf Arşivi.

Eski ve yeni fotoğrafların karşılaştırılması, yapıda meydana gelen mimari ve kullanım değişimlerini görsel olarak ortaya koymaktadır. Eski fotoğraflarda yapının özgün mimari unsurları, malzeme dokusu ve mekân organizasyonu net şekilde gözlemlenebilmektedir, ayrıca yapıyla çevresi arasındaki ilişkiyi tarihî bağlamda anlamaya imkân tanımaktadır (Görsel 4). Yeni görünümüyle restorasyon ve değişim süreçlerinin izlerini yansıtarak, yapıdaki müdahalelerin kapsamı, malzeme yenilemeleri ve mekânsal kullanım farklılıklarını göstermektedir (Görsel 5). Bu karşılaştırmalı görsel inceleme, yapının zaman içindeki evrimini ortaya koymakta ve tarihî dokunun korunması, mekânsal işlevlerin değişimi ile modern kullanımı hakkında önemli veriler sunmaktadır. Dolayısıyla eski ve yeni fotoğrafları, mimari tarih ve koruma çalışmaları açısından kritik birer belge niteliği taşımaktadır.

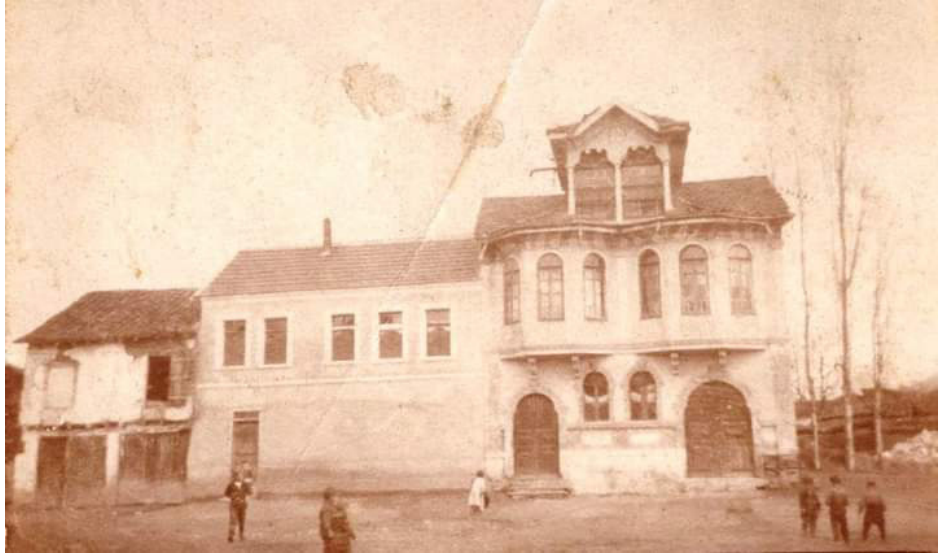
Görsel 4: Yapının eski görünümü. Ersin Diko Fotoğraf Arşivi

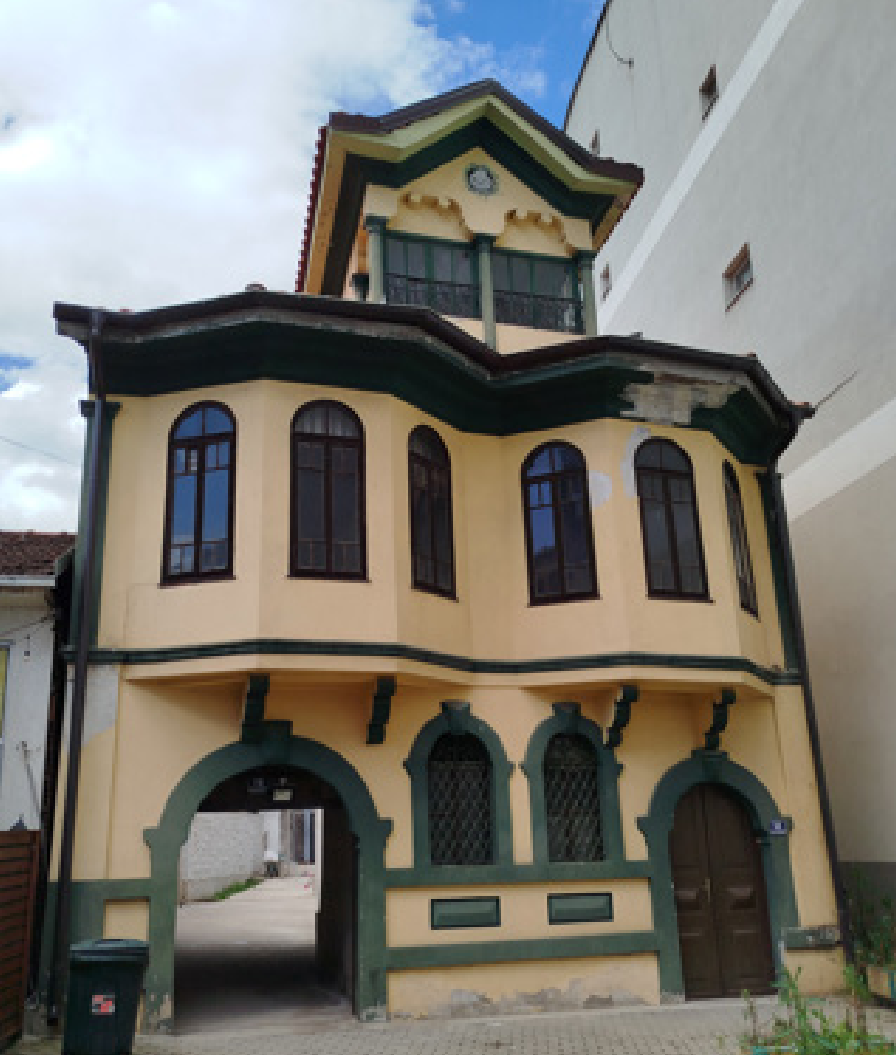
Görsel 5: Bey Evi  
Genel Görünümü.  
E. Diko, 2025.

Yapılan müdahalelerle yapının özgün mimari özelliklerinin korunması, zamanla meydana gelen fiziksel tahribatların giderilmesi ve geleceğe aktarılması amaçlanmıştır. Restorasyon sürecinde yapının taşıyıcı sistemine zarar vermeden onarımlar yapılmış, cephe düzeni ile mimari elemanlar

aslına uygun olarak yenilenmiştir. Böylelikle yapı hem kültürel mirasın korunması bağlamında değerlendirilmiş hem de güncel kullanıma elverişli hâle getirilmiştir. Bu doğrultuda, yapının korunması uluslararası ve yerel koruma ilkelerine uygun olarak gerçekleştirilmiştir (Ahunbay, 2017, s.117-124).

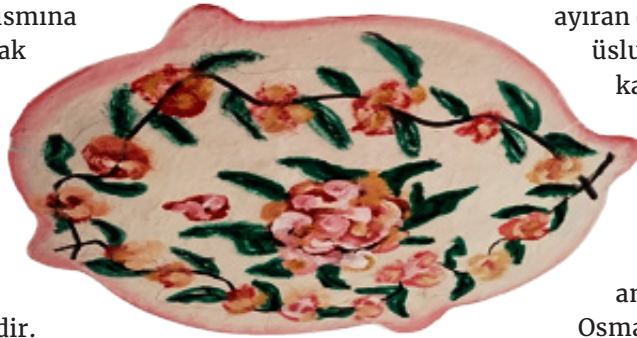
Süslemeler, tavan kısmında konumlanmakta olup ağırlıklı olarak bitkisel motiflerle bezenmiştir. Bu bezemeler arasında özellikle gül motifleri ön plana çıkmaktadır (Görsel 6). Ayrıca çilek, kiraz ve armut gibi meyve figürlerinin de bezeme unsuru olarak kullanıldığı görülmektedir (Görsel 7). Bu yönüyle çatı katı, dikkat çekici detaylarıyla yapının en özel mekânlarından birini oluşturmaktadır.

Görsel 6: Kalemişi süsleme  
detayı. E. Diko, 2025.

Yapının üst kısmına baktığımızda, genel olarak kalemişi süslemelerin hâkim olduğunu görmekteyiz. Bu süslemelerin özellikle cihannüma bölümünde yoğunlaştığı ve mekâna estetik bir görünüm kattığı dikkat çekmektedir.

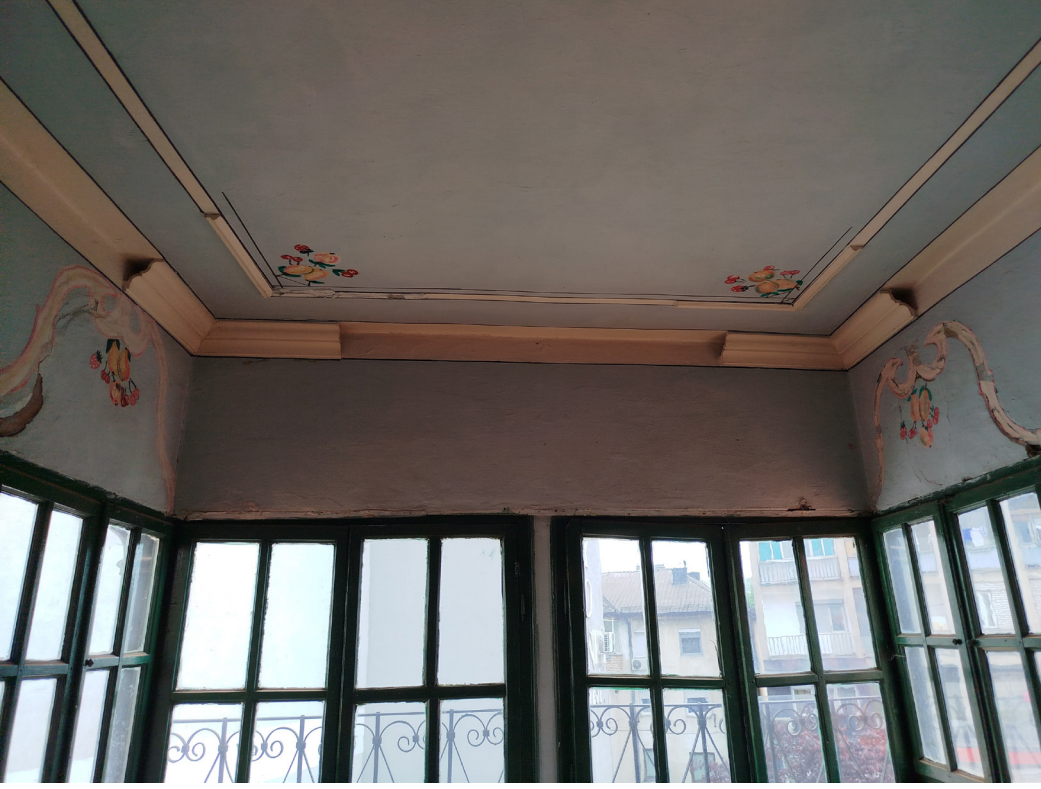
Görsel 7:  
Kalemişi  
süsleme  
detayı. E.  
Diko, 2025.
